# 7 grzechów głównych – ciąg dalszy

Przedstawiamy dalszy ciąg technicznych grzechów popełnianych przy doborze i instalacji łożysk ślizgowych.

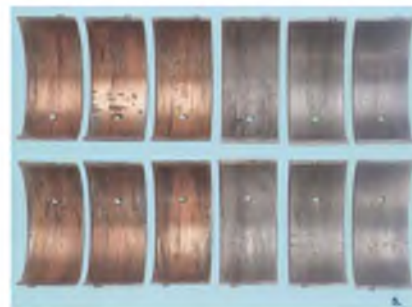
Najczęstszym przypadkiem wytarcia lub zatarcia panewek przy uruchomieniu silnika po naprawie jest jego „suchy” start. Olej silnikowy nie został podany jeszcze do układu łożyskowego i całość pracuje bez filmu olejowego. Przykłady takiego zjawiska ilustrują fot. 5 - 10. Fot. 5 Rezultat „suchego” startu silnika – panewki umieszczone bliżej pompy oleju (po prawej stronie) mają wytarte warstwy ślizgowe, pozostałe, dalej w lewo, mają wytarte warstwy ślizgowe, głębokie rysy oraz efekty przegrzania.

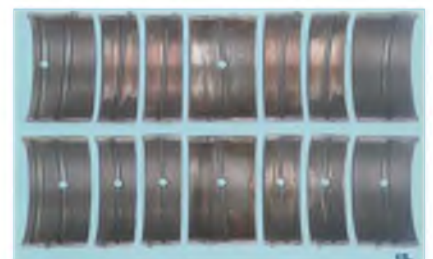
Wygięcie wału korbowego, zwichrowanie korbowodu, nieosiowość podpór wału korbowego mogą powodować przeciążenie lub zniszczenie układu łożyskowego, a także doprowadzić do pęknięcia np. walka rozrządu (fot: 15-18).

Fot. 15 Wygięty wał korbowy spowodował największe wytarcie warstwy łożyskowej panewek środkowych.
