Technical *Info*

Zmiana zestawu paska rozrzędu CT 909 K5 dla silników VW/Audi/Skoda/Seat 1.8 T/2.0 na CT 909 K10

(Zmiana z hydraulicznego tłumika drgań na mechaniczną rolkę napinającą)

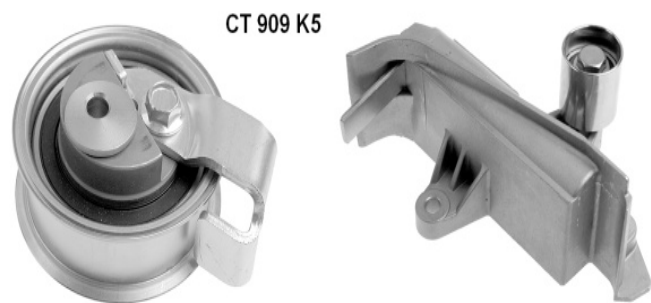
Rys. 1
Wersja do zmiany

Elementy dostarczane w zestawach paska rozrzędu nie odpowiadają zainstalowanej wersji.

Według producenta OE do wskazanych w katalogu pojazdów należy stosować nowy system napinający z mechaniczną rolką napinającą. W związku z tym, hydrauliczny tłumik napinacza z małą rolką jest zamieniony na nową wersję tylko z uchwytem na rolkę.
