## Krytyczny moment w zakładaniu tulei cylindrowej

czyli jak można zapobiec kosztom i uszkodzeniu silnika wynikającym z niewłaściwego montażu tulei w bloku

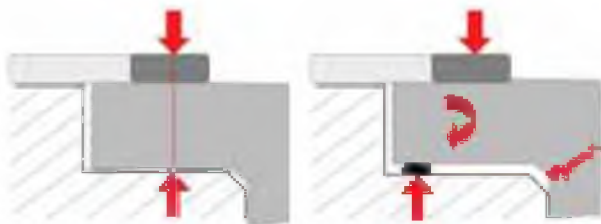
Blok cylindra ma okrągłe zatoczenia, tak zwane gniazda kołnierzy tulei. To one osadzają tuleję cylindrową w kierunku pionowym. Powierzchnie kołnierza tulei oraz gniazda w bloku muszą pasować do siebie idealnie. Tuleja na całym obwodzie musi stykać się z gniazdem. Głowica cylindrowa jest wtedy prawidłowo ułożona na uszczelce oraz na bloku silnika. Uszczelka musi promiennie pasować do górnej powierzchni kołnierza tulei. Kiedy bolce mocujące są umieszczone w otworach uszczelki jest to dowód, iż głowica jest ciasno osadzona na bloku silnika. Uszczelnienie powierzchni styku bloku z głowicą jest niezbędne, aby przeciwstawić się obciążeniom dochodzącym do 200 bar.

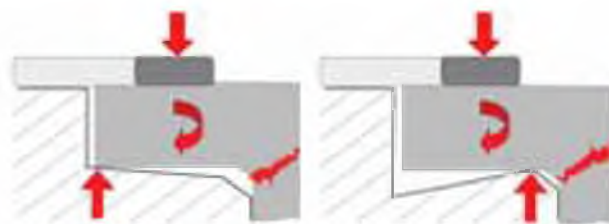
W tym samym czasie w nowoczesnych silnikach wzrasta ciśnienie zapłonu, moment obrotowy oraz ich moc. W silnikach o przebiegu 500.000 km powierzchnie osadczce mogą być tak zużyte, że konieczna jest regeneracja gniazd bloku. Powierzchnie nie

mogą być ukośne (rys. 3 i 4) i po osadzeniu tulei, ostra krawędź otworu gniazda powinna być ścięta pod kątem 45°.

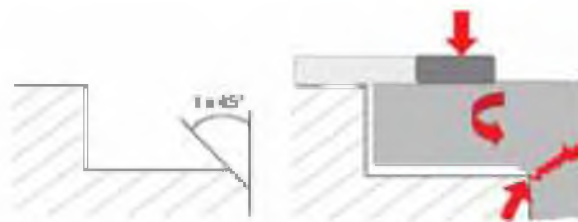
Jeżeli nie ma fazy może wystąpić pęknięcie (rys. 5 i 6).
