Wskazówki od eksperta w dziedzinie uszczelnień

Nieszczelności na kanałach oleju po krótkim przebiegu.

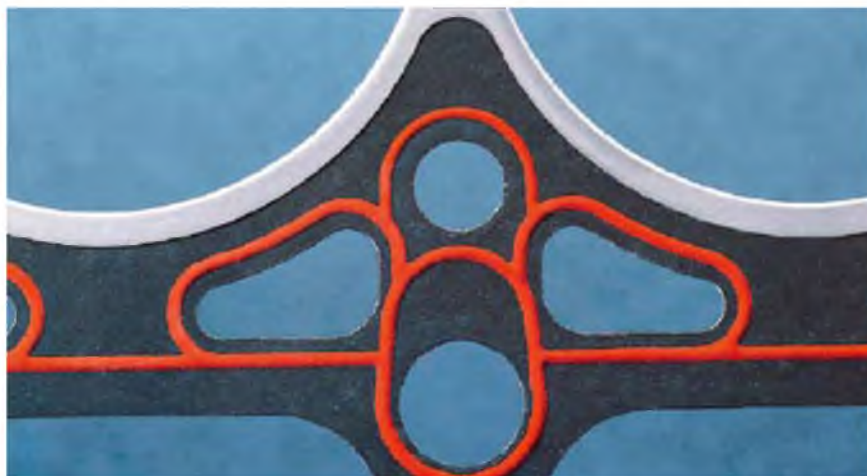
Zdj. 1: kanał oleju z czerwoną powłoką z elastomeru

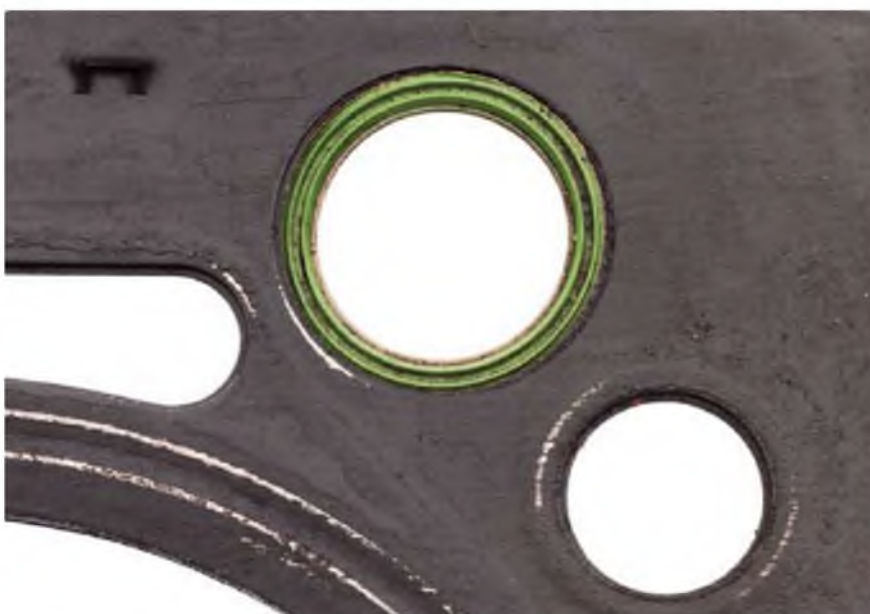
Zdjęcie 3 pokazuje uszczelkę podgłowicową, w której po krótkim przebiegu, doszło do nieszczelności w obszarze kanału oleju. Podczas jej wymiany, został dodatkowo naniesiony chemiczny środek uszczelniający (masa uszczelniająca). Jest to niedozwolone. Wskutek zanieczyszczeń, powierzchnia uszczelniająca głowicy jest po krótkim przebiegu na tyle w złym stanie, że uniemożliwia to jej prawidłowe działanie. Widać to wyraźnie w zagłębieniach (rowkach) głowicy cylindrów.

Zdj. 3: zanieczyszczenia w wyniku stosowania masy uszczelniającej na zewnętrznej krawędzi zielonego elementu z elastomeru oraz na powierzchni uszczelki

Generalnie podczas montażu uszczelki głowicy cylindrów nie stosujemy żadnej masy uszczelniającej, chyba że producent silnika zaleci jej stosowanie, ale w ściśle określonym miejscu. Należy sprawdzić stan powierzchni głowicy i krzywiznę uszczelnianych powierzchni. Warsztat specjalizujący się w naprawach głowic, powinien przeprowadzić fachowe planowanie jej powierzchni, ponieważ dysponuje wszelkimi ku temu niezbędnymi precyzyjnymi specjalistycznymi maszynami i narzędziami.
