Przedmuchy gazów szczelinowych

Wskazówki od eksperta w dziedzinie uszczelnień. Uszkodzenie silnika - winna uszczelka głowicy cylindrów?

Uszkodzenie uszczelki głowicy cylindrów samochodu ciężarowego.

Techniczny serwis informacyjny Elring (TSI)

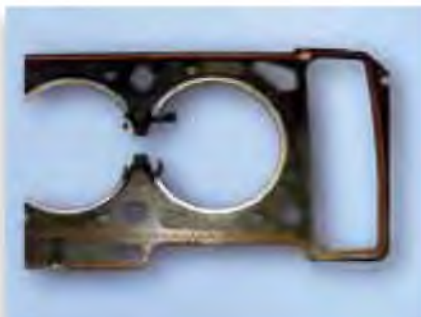
ZDJĘCIE USZKODZENIA:

Przegrzana przegroda komory spalania pomiędzy pierwszym i drugim cylindrem.

PRZYCZYNA:

W wyniku nieprzestrzegania zalecanych momentów dociągających śruby głowicy, jak też w wyniku ponownego użycia starych śrub głowicy, uszczelka była w miejscu uszkodzenia niewystarczająco dociągnięta i doszło do przejścia gazów spalinowych pomiędzy cylindrami. Przeciążenie termiczne uszczel-

ki doprowadziło w efekcie do uszkodzenia w obszarze przegrody.

Dalsze możliwe przyczyny:

- Powierzchnia robocza głowicy niedostatecznie płaska; przegrody pomiędzy cylindrami w głowicy i bloku silnika zdeformowane.
- Nieprawidłowe wyregulowanie silnika – w wyniku tego przeciążenie termiczne.

ŚRODKI ZAPOBIEGAWCZE:

Należy przestrzegać zalecanych instrukcji montażowych.

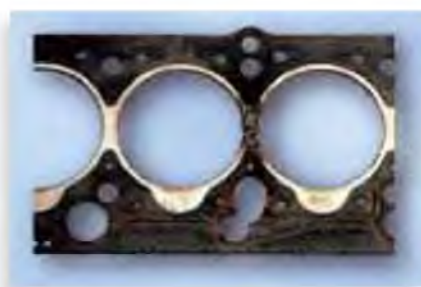
ZDJĘCIE USZKODZENIA:

Przegroda komory spalania i materiał miękki pomiędzy trzecim i czwartym cylindrem mocno nadpalona. Przebarwienie pomiędzy trzecim i drugim cylindrem.

PRZYCZYNA:

Niekontrolowany proces spalania doprowadził do termicznego przeciążenia materiału uszczelki i w konsekwencji do jej uszkodzenia.

ŚRODKI ZAPOBIEGAWCZE:

Przed montażem uszczelki sprawdzić dokładnie działanie wtryskiwaczy, czy nie ciekną. Po montażu uszczelki sprawdzić ustawienia pompy wtryskowej.

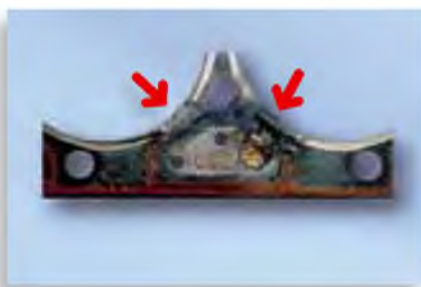
ZDJĘCIE USZKODZENIA:

Pomiędzy drugim i trzecim cylindrem (przy zaworach wylotowych), widoczne są ślady silnego przedmuchu gazów spalinowych. Materiał uszczelki głowicy w obszarze kanałów wody jest mocno uszkodzony.

MOŻLIWE PRZYCZYNY USZKODZENIA:

- Nie były przestrzegane zalecane przez

producenta momenty dokręcające;

- Nie zostały zastosowane nowe, jakościowe śruby głowicy;
- Osiadła tuleja cylindrowa w kadłubie silnika;
- Doszło do skrzywienia powierzchni roboczej głowicy cylindrów;
- Zbyt wysoka porowatość powierzchni głowicy cylindrów i bloku silnika.

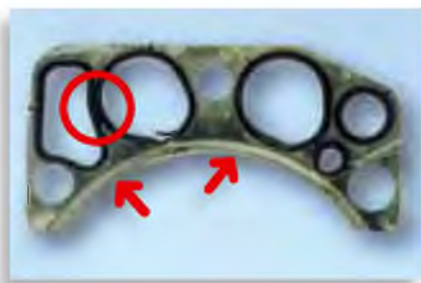
ZDJĘCIE USZKODZENIA:

W kanale popychacza poluzował się element uszczelniający z elastomeru. Również w kanale wody doszło do oderwania elastomeru. W wyniku uszkodzenia nastąpiła duża utrata wody.

MOŻLIWE PRZYCZYNY USZKODZENIA:

- Niewłaściwie przygotowana (niepłaska) powierzchnia robocza głowicy cylindrów;
- Niewystarczająco naprężona uszczelka głowicy, za małe siły naprężające;
- W wyniku oddziaływania zbyt dużego ciśnienia gazów spalinowych, elastomerowy

element uszczelniający został zdarty z płyty nośnej uszczelki;

- W wyniku pełnego obciążenia silnika uszkodzenie zostało znacznie przyspieszone;
- Problemy z systemem wtryskowym;
- Niewłaściwie dobrany występ kołnierzy tulei cylindrowych.

ŚRODKI ZAPOBIEGAWCZE:

Prosimy o przestrzeganie ogólnych instrukcji montażowych producenta silnika. Patrz również: fachowy montaż uszczelki głowicy cylindrów w siedmiu krokach (TSI 04/04).
