Technical *Info*

Zmiana rolki zwrotnej w zestawie Kit CT 1014 K2/K5/K3 do różnych modeli Opel/ GM 1,7 D

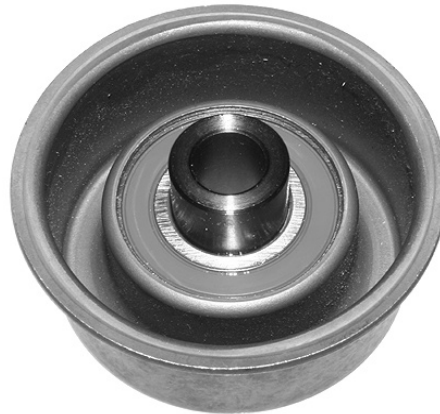
rys. 1

Rolka dostarczona w zestawie różni się od rolki montowanej dotychczas w samochodzie.

Stara rolka (rys. 1) zgodnie z „Opel TIS“ nie jest już używana i została zastąpiona nowszą wersją (rys. 2) z dużym łożyskiem kulkowym bez obrzeża.

Stara rolka V 55317

Mimo innej konstrukcji nową wersję można stosować bezpośrednio w miejsce starej blaszanej rolki.

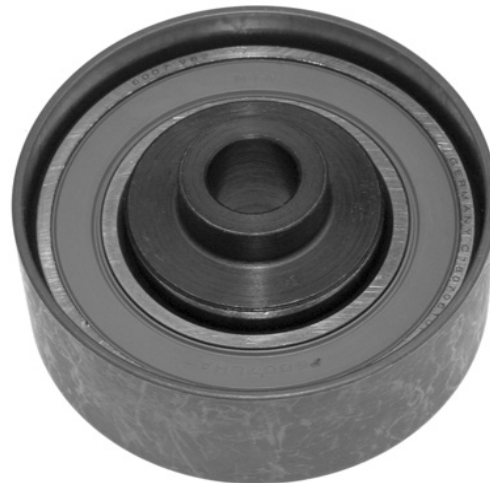
rys. 2

Nowa rolka V 55368
