Prowadnice zaworów

Porady praktyczne – wymiana i naprawa

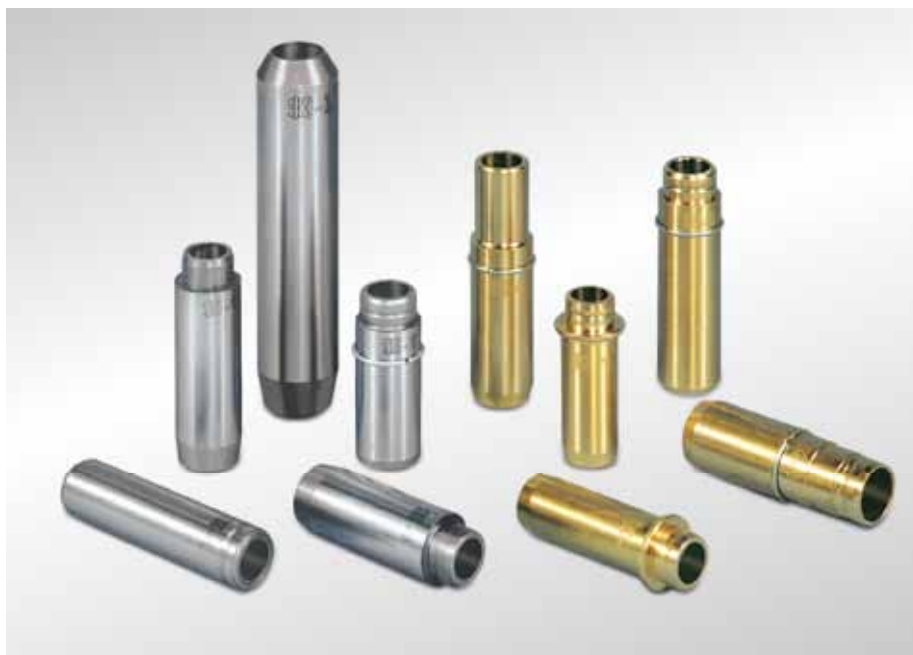
Rys. 1

Zużyta prowadnica zaworu może być przyczyną następujących uszkodzeń zaworu i nieszczelności:

- Przepalony talerz zaworu.
- Pęknięcia wyokrąglenia zaworu.
- Pęknięcia w rowkach stożka zaworu.
- Nadmierne zużycie końcówki trzonka zaworu.
- Jednostronnie zużyte dźwigienki zaworowe.
- Podwyższone zużycie oleju wskutek zużytych uszczeltek trzonka zaworu.
- Zużyty lub przepalony pierścień gniazda zaworu.
