VKM 33002

Biuletyn Techniczny

CITROEN Berlingo, BX, Evasion, Jumper, Jumpy, Xantia, XM, Xsara, ZX
PEUGEOT 306, 405, 406, 605, 806, Boxer, Expert, Partner
FIAT/LANCIA Ducato, Scudo, Ulysse, Zeta

ZALECENIA PRZY MONTAŻU – Obowiązkowa wymiana plastikowej osłony

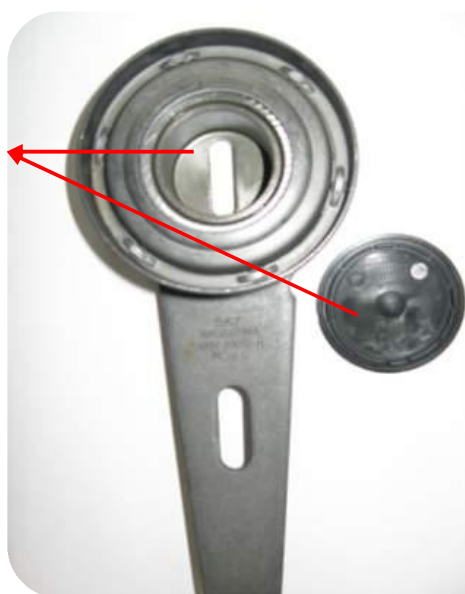
Plastikowa osłona zdjęta

Przy montażu nowego napinacza, **ZAWSZE** należy zamontować NOWA plastikową osłonę w celu uniknięcia zużycia łożyska i upewnienia się, że żadne zanieczyszczenia (woda, pył...) nie dostaną się do łożyska.

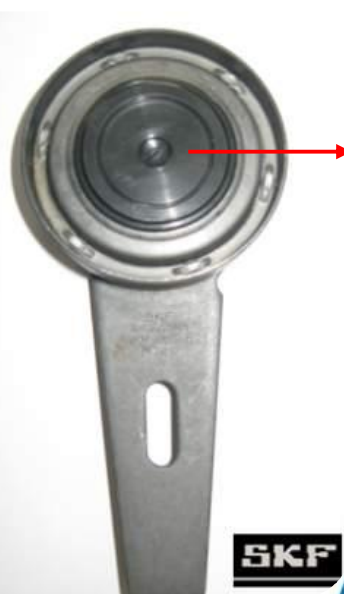
Plastikowa osłona zamontowana

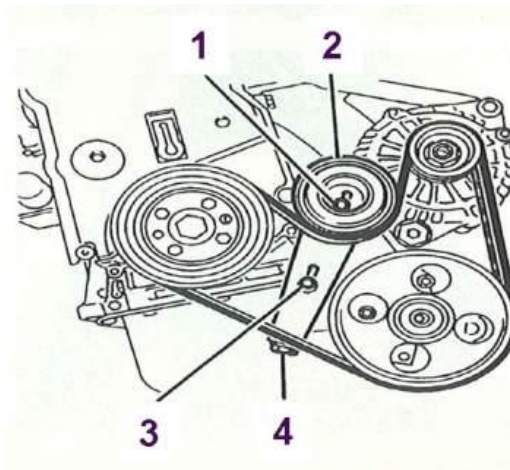
VKM 33002 Instrukcja montażu

- 1) Poluzować śrubę zabezpieczającą (1) oraz śrubę napinacza (3).
- 2) Zwolnić napięcie (4), zdemontować stary pasek i napinacz (2).
- 3) Zamontować NOWY pasek i nowy napinacz.
- 4) Ręcznie dokręcić pozostałe śruby.
- 5) Postępować zgodnie z zaleceniami producenta pojazdu odnośnie ustawienia wymaganego napięcia.
- 6) Śruby zabezpieczające dokręcić zgodnie z zaleceniami producenta pojazdu.
- 7) Zmontować plastikową osłonę, upewnić się że jest zabezpieczona.

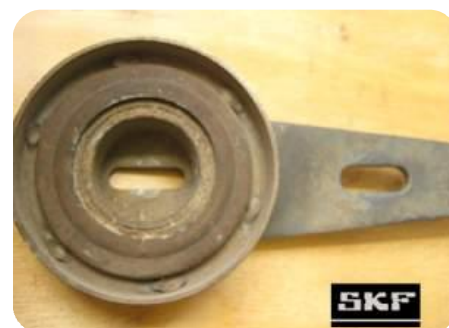
Łożysko zniszczone z powodu braku plastikowej osłony!

Jeżeli NOWA osłona nie zostanie poprawnie zamontowana ustawieniu napinacza, to istnieje wysokie ryzyko zanieczyszczenia i uszkodzenia łożyska !

To poważnie zmniejszy przebieg napinacza!
