# Tuleje bieżne cylindrów OM 457 Euro 4

## Modyfikacja gniazda tulei i uszczelnienia

Pojazd	Silnik	Nr KS
Mercedes-Benz Euro 4; rok produkcji 1998 →	OM 457.948/950-954/957/959/961/964-969/973/974/976/977/980/981	89 867 110

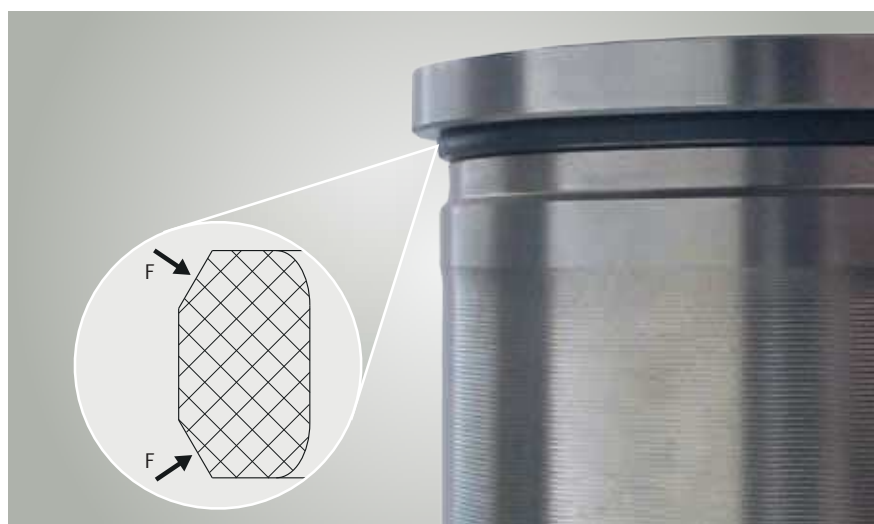
Rys. 1

Nowy wariant tulei bieżnej cylindra posiada pod gniazdem kołnierza tulei dodatkowy rowek pod pierścień uszczelniający (Rys. 1).

pierścienia uszczelniającego. Obie fazki pierścienia uszczelniającego (F) muszą być skierowane do zewnątrz.

Należy uwzględnić pozycję montażową

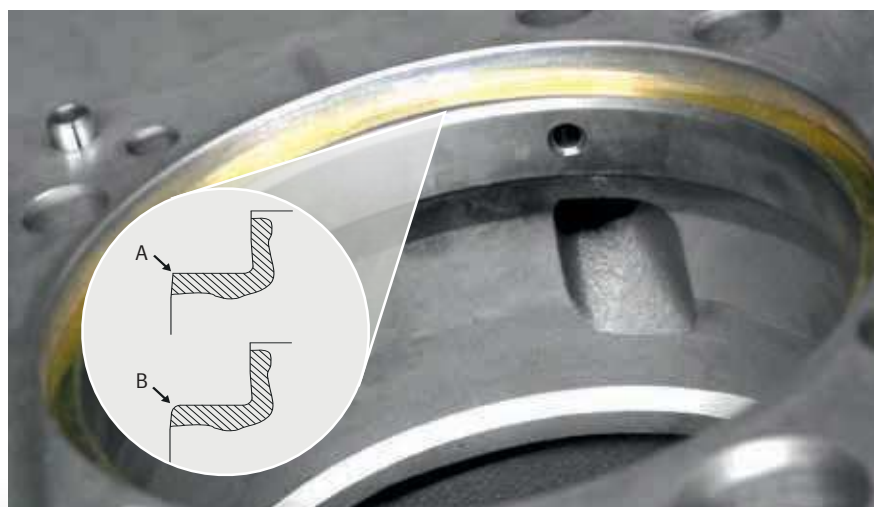
Rys. 2

Nowy wariant tulei bieżnej cylindra wymaga wyokrąglonej fazki na średnicy wewnętrznej gniazda tulei (Rys. 2). Przed montażem należy sprawdzić, czy blok silnika posiada wyokrągloną fazkę. Jeżeli blok silnika nie posiada wyokrąglonej fazki (A), należy wyokrąglić istniejącą fazkę (B).

W silniku mogą być jednocześnie zamontowane zmodyfikowane i dotychczasowe warianty tulei bieżnych cylindrów.
